ラベル蛇行調整手順

AUTOMATIC LABELING SYSTEM

LA-5 シリーズ

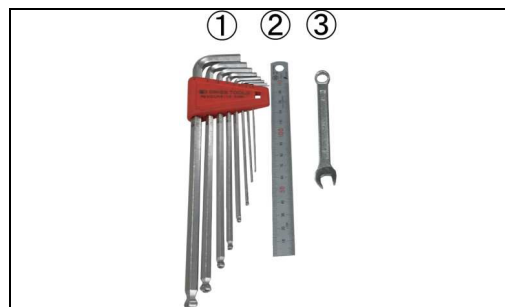
■ 作業開始前にご準備頂くもの

- ① 六角レンチセット
- ② スケール(物差し)
- ③ スパナ(8)

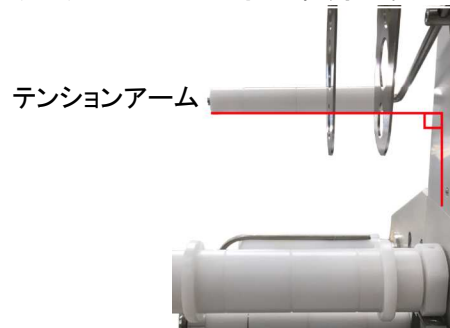
- テンションアーム、剥離プレート、ラベルセンサーブラケットなどが斜めになっていないか、ネジ緩み・干渉など無いか確認します。
- 異常があれば取り付け位置の調整を行います。
- ローラーや剥離プレートなどに汚れが有れば清掃してください。

■ラベラーフレームに対して直角であること

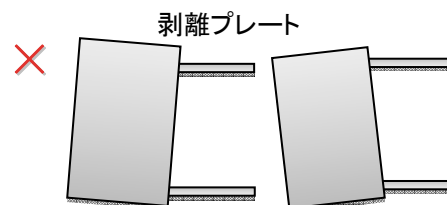
ラベルセンサーブラケット

■斜めに取り付けられていないこと

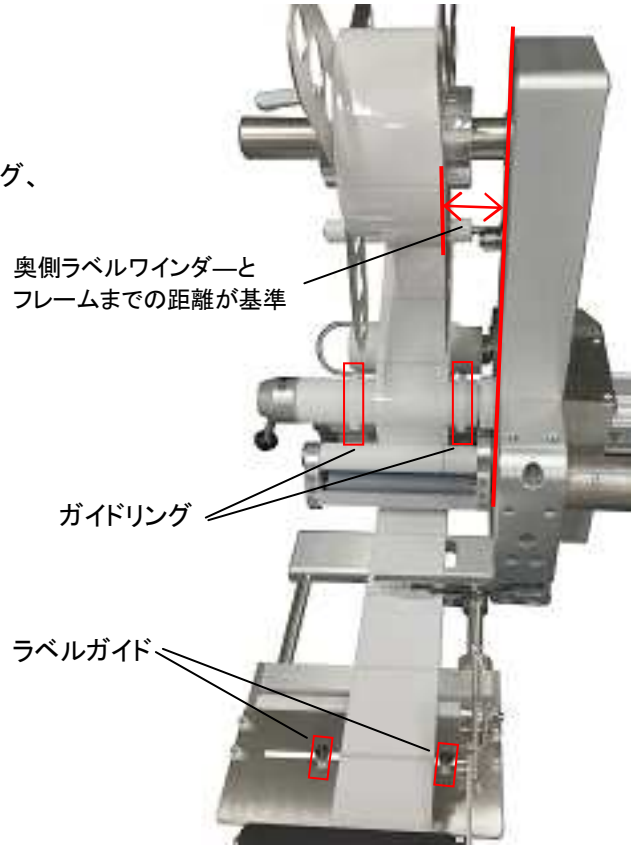
- ラベラーフレームから奥側ラベルワインダーの内側までの距離が基準となります。仮に 30mm とします。
- それぞれ奥側のガイドリング、ラベルガイドは基準 30mm よりも奥に配置し、手前側のガイドリング、ラベルガイドはラベルの手前端より外側に配置します。
- ガイドリング、ラベルガイドが基準より手前側 (30mm以上の位置)に有ったり、ラベルの手前端より内側に有る場合はラベルに負荷が掛かり、蛇行の原因となります。

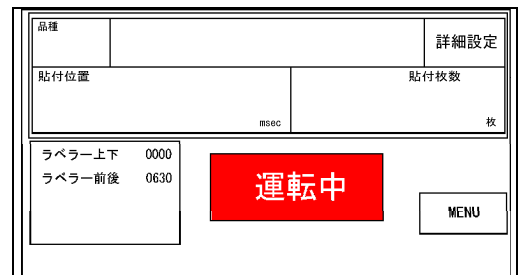
3 操作パネルの電源を入れ、ラベラーを運転中にします。

- この時点で前項までの状態確認と、各部の修正により蛇行が改善されているかラベルを繰出して確認して下さい。
- 改善されている場合は、項目6へ進んで下さい。

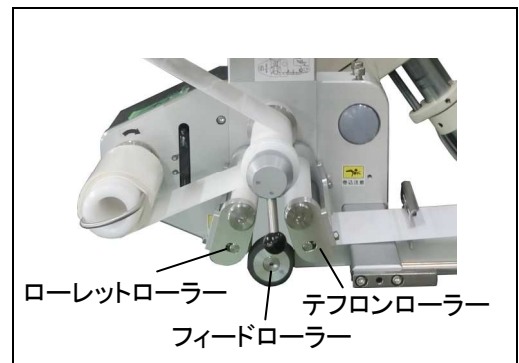
4 ラベラーの各ローラーの当たりを確認します。

- テフロンローラー・ローレットローラーの当たり(挟み込む強さ)を確認します。ラベル台紙などをローラーの手前側・奥側に挟み、引っ張ることで確認します。
- 当たりが均等でなければ手順 5.当たり調整を行います。均等であれば手順 6.蛇行調整を行います。

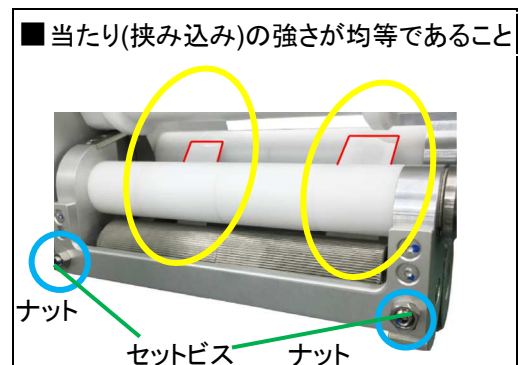
5 ローラーの当たりを調整します。

- 当たりが均等でなければ、挟み込みが強い方のナットをスパナで緩め、手前側と奥側のローラーの当たりが均等になるようにします。均等になれば、セットビスが回らないように固定してナットを締めます。【セットビスを回す方向】

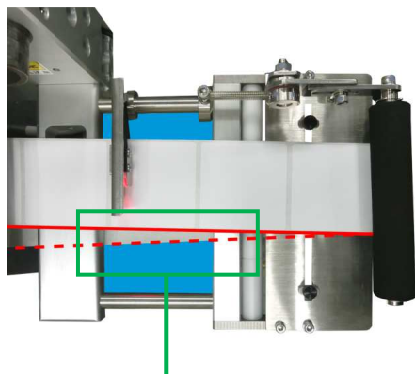
蛇行調整前

- 実際にラベルを繰り出し、ラベルの走行ラインを確認します。蛇行している場合は調整を行います。
- ラベルが寄っていく方向と、逆方向のローレットローラーの当たりを強くすることでラベルの走行ラインを調整することができます。

蛇行しているため、真上から確認したときラベルの経路がぴったり重ならない

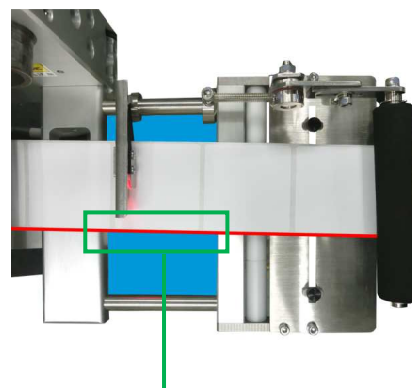
蛇行調整後

蛇行が修正され、ラベルの経路がぴったり重なっている
