TP-105 ラベルセンサー感度調整手順(透過センサー)

ラベルが発行される際に「カミクリエラー」が発生する場合は、
下記の手順に従ってラベルセンサーの感度調整を行ってください

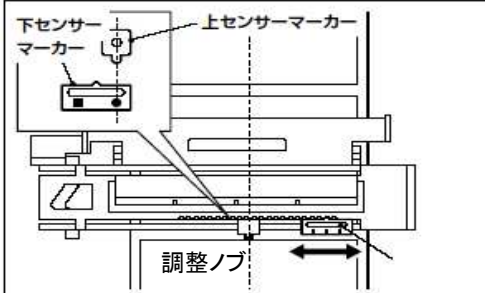
- ① 電源が切れている状態で、
プリンタ前面の **FEED** キーと **PAUSE** キーを押しながら電源を入れます
<1>DIAG. VO. O
- ② **FEED** キーを 4 回押します>
<5>SENSOR ADJ.
- ③ **PAUSE** キーを 3 回押します>
[TRANS.] o. oV
- ④ 透過センサ部分に、
ラベルの無い、台紙部分のみ通します

- ⑤ **RESTART** キーを 3 秒以上押します>
(右側に '*' が表示されるまで押し続けます) [TRANS.] 4. oV*
- ⑥ **PAUSE** キーを 1 回押します>
[PE]Ro. oV To. oV
- ⑦ ラベルをセンサ部から取り除きます
- ⑧ **RESTART** キーを 3 秒以上押します>
(右側に '*' が表示されるまで押し続けます) [PE]Ro. oV To. oV*
- ⑨ **PAUSE** キーを押します
